Wilhelma Stuttgart: Historische Ziegelmauer saniert

Ammerbuch-Altlingen, 7. Mai 2012. Die Stuttgarter Wilhelma ist bis heute Deutschlands einziger zoologisch-botanischer Garten. Ihr überdachter „Wandelgang“ verbindet bereits seit 1851 die historischen Gebäude im Maurischen Garten des Parks. Witterungseinflüsse machten dem Mauerwerk zu schaffen, weshalb der Wandelgang 2011 mit Spezialbaustoffen von epasit saniert wurde.

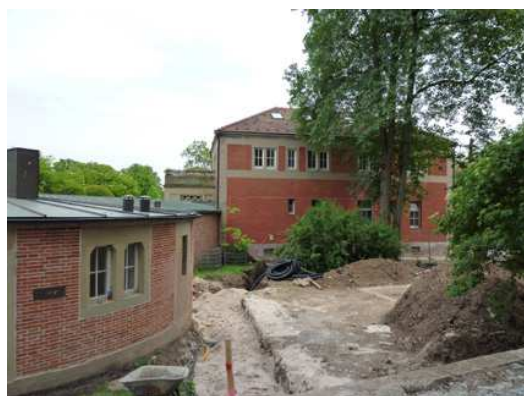
„Baustelle“ Bildquelle: epasit

Historisches Mauerwerk in der Stuttgarter Wilhelma wurde mit Spezialbaustoffen von epasit saniert.

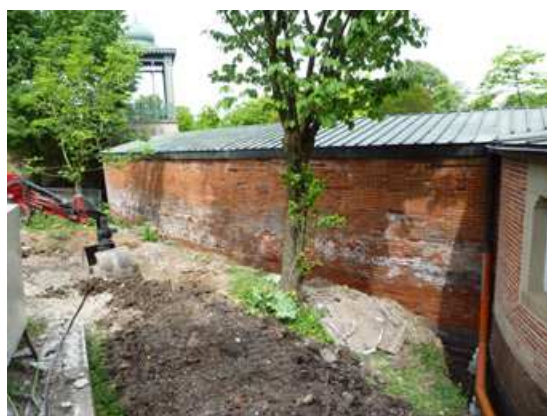
„WandelgangAusschnitt“ Bildquelle: epasit

Witterungseinflüsse und der Zahn der Zeit hatten dem Wandelgang zugesetzt.

Der Sanierungsvorschlag umfasst außerdem die Instandsetzung des Mauerwerks im sichtbaren Bereich. Zu einem späteren Zeitpunkt sollen Ausbrüche mit Sandsteinmörtel ersetzt, ausgebrochene Fugen mit farblich angepasstem Sanierfugenmörtel ergänzt und die gesamte Mauer mit einem speziellen Imprägniermittel behandelt werden.

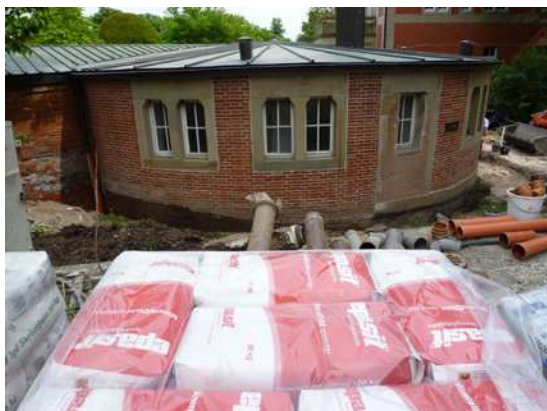
„Wandgang Material“ Bildquelle: epasit

Zum Einsatz kamen der WTA-zertifizierte Haftspritzbewurf MineralSanoPro hb sowie der Dicht- und Sperrputz MineralDicht.

Als Vorbereitung für den druckwasserdichten Verputz wurde der WTA-zertifizierte Haftspritzbewurf MineralSanoPro hb volldeckend angeworfen, bis zu einer Höhe von circa 30 Zentimetern über der Geländeoberkante. Anschließend wurde die Fläche mit dem zugehörigen Dicht- und Sperrputz in einer Schichtstärke von 15 Millimetern verputzt. Nach dem Austrocknen folgte die Beschichtung mit der flexiblen, zweikomponentigen Dichtungsschlämme MineralDicht flex in zwei Arbeitsgängen. Abschließend wurde eine Schutzschicht gegen Beschädigungen angebracht sowie eine Drainage verlegt, bevor die Grube entlang der Mauer wieder fachgerecht aufgefüllt wurde.

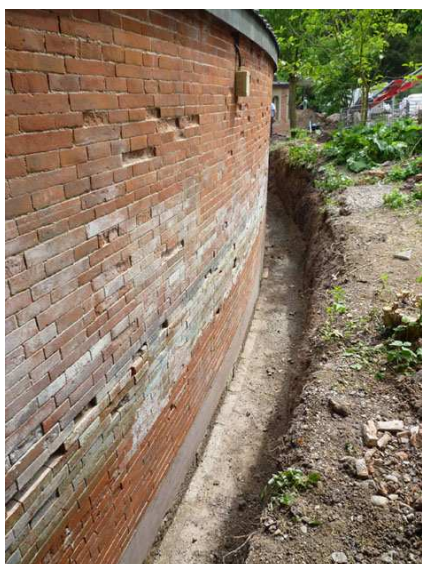
„Mauer gereinigt“ Bildquelle: epasit

Zunächst wurde das Backsteinmauerwerk gereinigt.

Der erdberührte Bereich der etwa 40 Meter langen Ziegelmauer wurde bis aufs Fundament freigelegt, damit im ersten Schritt die schadhafte zementöse Abdichtung sowie lose Teile, Trennschichten und Staub vollständig entfernt werden konnten. Die Verarbeiter der Firma BAL Bautenschutz & Malerfachbetrieb, Stuttgart, kratzten lose Fugen rund zwei Zentimeter tief frei. Anschließend reinigten sie das gesamte Backsteinmauerwerk sorgfältig, um einen tragfähigen und sauberen Untergrund zu schaffen.

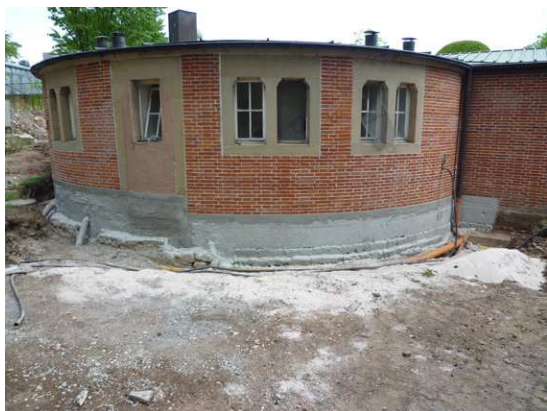
„Sockel verputzt“ Bildquelle: epasit

Als Vorbereitung für den druckwasserdichten Verputz wurde der WTA-zertifizierte Haftspritzbewurf MineralSanoPro hb volldeckend angeworfen.

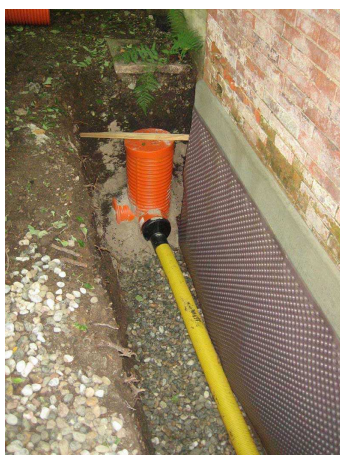
„DrainageSpülkasten“ Bildquelle: epasit

Abschließend wurde eine Schutzschicht gegen Beschädigungen angebracht sowie eine Drainage verlegt.
