## Ludwigsburger Stadtkirche saniert

Die Ludwigsburger Stadtkirche wurde als einziges evangelisches Gotteshaus in Württemberg in barockem Baustil errichtet. Die Grundsteinlegung erfolgte im Sommer 1718. Knapp 300 Jahre später hatten Feuchtigkeit und Versalzung dem Bau schwer zugesetzt. 2013 wurde der Sockel abgedichtet und saniert.

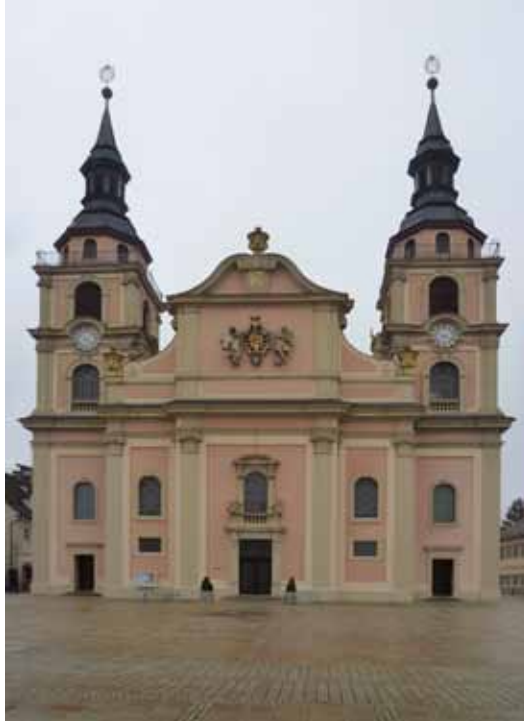
Nach der Sanierung ist das Aushängeschild Ludwigsburgs wieder schön anzusehen

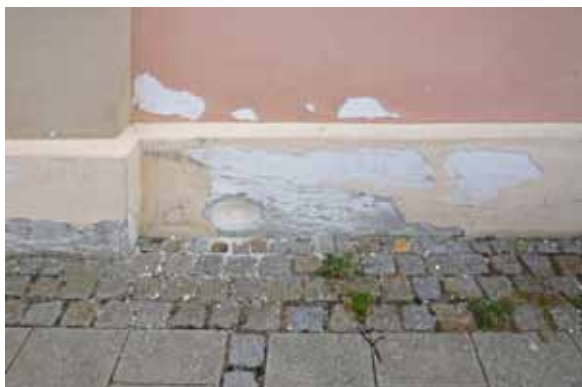
Der Sockel vor der Sanierung

Betreut und technisch unterstützt wurde die Sanierung von Daniel Schlichenmaier und Jürgen Kurz von der epasit Spezialbaustoffe GmbH. Im Herbst 2012 besichtigten sie die Baustelle gemeinsam mit dem zuständigen Architekten Helmut Wallmersperger von der MW Architekten GmbH aus Ludwigsburg. Sie entnahmen Proben an den drei Seiten des Gebäudes, die Schädigungen aufwiesen. Diese Proben wurden bei epasit im Labor gemäß dem WTA-Merkblatt 2-9-04/D auf ihren Versalzungsgrad hin untersucht. Besonders an der Nordseite wies das Mauerwerk stark erhöhte Nitratwerte sowie relativ viel Chlorid und Sulfat auf.

Bei der Sanierung wurde zunächst der alte Putz bis auf eine Höhe von rund 180 cm komplett entfernt und

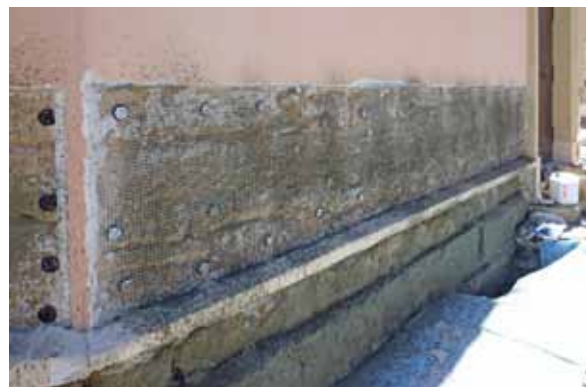
Rechts: Der Haftspritzbewurf ist aufgebracht

die freigelegte Fläche danach trocken gereinigt. Zum Vorschein kam ein Bruchsteinmauerwerk aus Sandstein. Aufgrund des spannungsreichen Untergrundes und der zu erwartenden dicken Putzschicht befestigten die Handwerker Putzträger. Der Haftspritzbewurf epasit MineralSanoPro hb trugen sie mit einer „Putzhexe“ lediglich halb deckend auf, um im Mauerwerk vorhandene Salze und Feuchtigkeit nicht einzusperren.

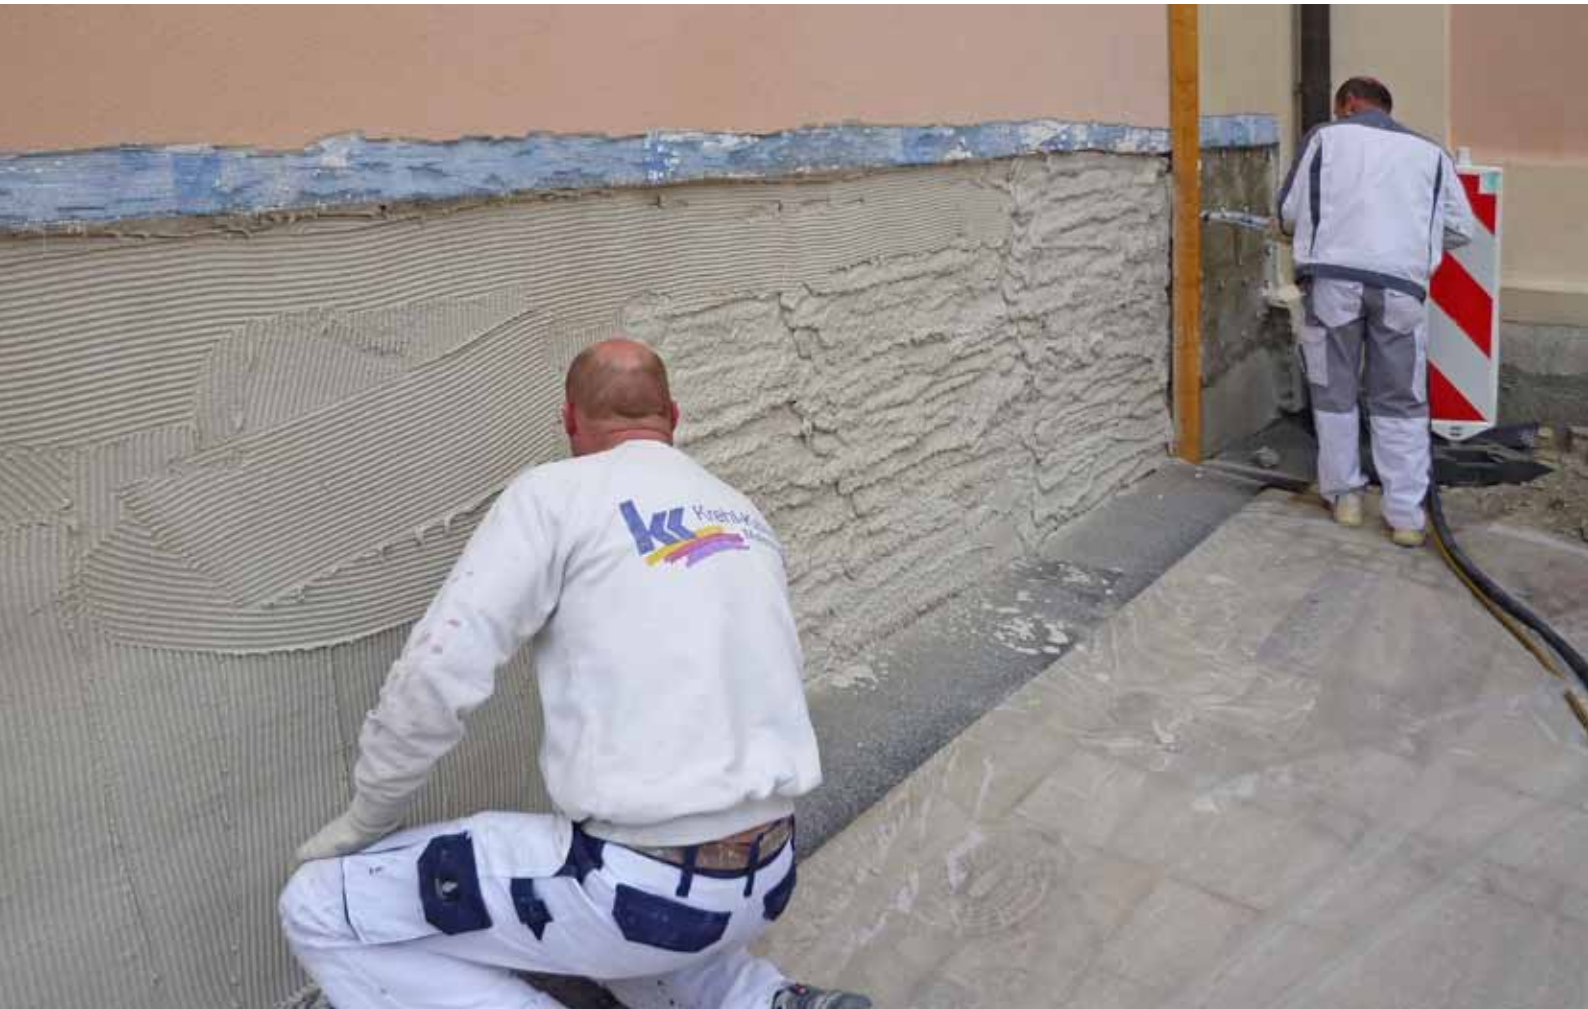
Links: Dicht- und Sperrputz überzogen mit zwei Lagen der flexiblen Dichtungsschlämme epasit MineralDicht flex bis 15 cm über Gelände-Oberfläche

Gelände-Oberfläche warfen die Handwerker den Haftspritzbewurf epasit MineralSanoPro hb volldeckend an. Nachdem die Haftbrücke ausgehärtet war, konnten die Handwerker die Fläche mit epasit MineralDicht sperr verputzen. Den Sperrputz trugen sie in einer Dicke von mindestens 15 mm auf und beschichteten ihn nach Verfestigung zweilagig mit der flexiblen Dichtungsschlämme epasit MineralDicht flex, um das Kirchenfundament sicher vor Feuchte aus dem Erdreich zu schützen.

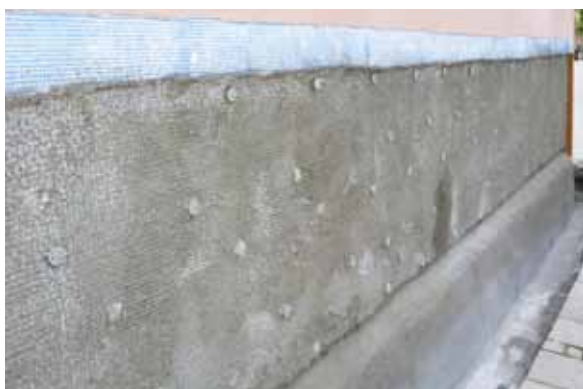
**Der gesamte Sockel wird mit Sanierputz überzogen**

Nachdem der Haftspritzbewurf ausreichend erhärtet war, kam der Sanierputz epasit MineralSanoPro lpf in einer Schichtdicke von mindestens 30 mm zum Einsatz. Vertiefungen, Unebenheiten sowie Fugen egalisierte man zuvor mit demselben Material. Aufgetra-

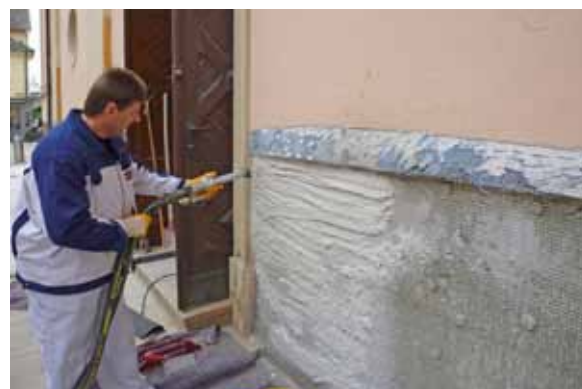
**Den Sanierputz trugen die Handwerker mit der Putzmaschine auf**

gen wurde der Putz maschinell in mehreren Schichten, die nächste Schicht jeweils am folgenden Tag. Auf die oberste Putzlage trugen die Mitarbeiter der Firma Krehl-Kalesse die Sanierschlämme grob epasit seg inklusive Armierungsgewebe auf. Als eigentliches Oberflächenfinish kam die Sanierschlämme fein epasit sef zum Einsatz. Der Anstrich erfolgte mit Silikatfarbe. „Die Komponenten des eingesetzten Sanierputzsystems sind gut aufeinander abgestimmt und lassen sich geschmeidig verarbeiten“, berichtet Malermeister Ulrich Krehl-Kalesse aus Ludwigsburg.
