Frisch saniert: die evangelische Kirche in Menz...

... und die evangelische Kirche in Biederitz

## Der Putz aus dem Labor

Der Denkmalschutz spielte bei der Doppelsanierung der evangelischen Kirchen in Menz und Biederitz bei Magdeburg eine große Rolle. Feuchtigkeit hatte dem Außenputz beider Kirchen über die Jahre schwer zugesetzt. Der Putz, mit dem die Kirchen saniert wurden, musste erst im Labor entwickelt werden.

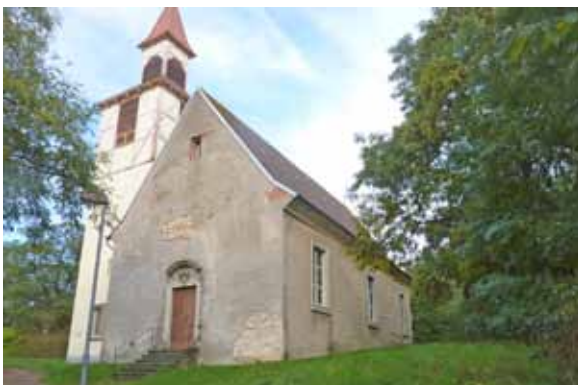
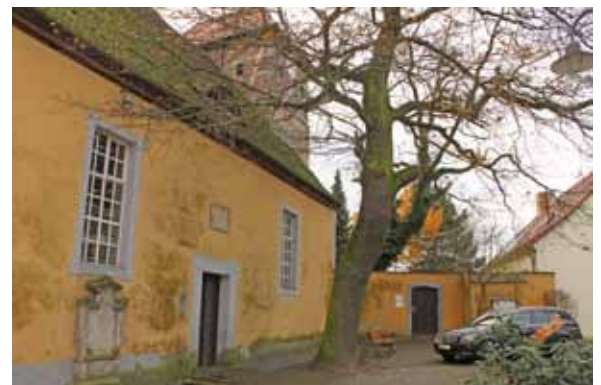
So sahen die Kirchen vor der Sanierung aus: Löcher in der Putzoberfläche ...

... und Feuchteschäden an der Fassade

Die Putzarbeiten für beide Kirchen übernahm die Firma Steinservice GmbH aus Magdeburg. Zunächst entfernten die Mitarbeiter den alten Putz und legten das Mauerwerk aus Naturstein frei. Schadhafte Fugen wurden ausgeräumt, gereinigt und mit dem Fugenmörtel „epasit fmx“ aufgefüllt. Spannungs- und Setzungs-

risse im Mauerwerk behandelten die Handwerker mit „epasit ipu/2k“, einem lösemittelfreien Polyurethan-Harz zur elastischen Riss-Injektion. Das angrenzende Erdreich wurde bis 30 cm unterhalb des Fundaments abgegraben. Die Oberfläche reinigten die Arbeiter mechanisch.

Die gesamte Oberfläche der Außenwände grundierten die Mitarbeiter ab der Aufbrennsperre. Die Aufbrennsperre reduziert die Saugfähigkeit. Anschließend brachten sie den Haftspritzbewurf „epasit hb“ auf, um das Anhaften des Putzes zu verbessern. Bis 50 cm oberhalb des Erdreichs bildeten sie den Sockel mit „epasit dp sperr“ aus. Den im Labor entwickelten Außenputz nach Originalrezeptur brachten sie in mehreren Lagen zu je 20 mm auf. Auf den Sperrputzsockel wurde der Putz etwa 15 bis 20 cm überstehend aufgetragen. Die Sanierung mit historischem Außenputz wurde 2015 erfolgreich abgeschlossen.

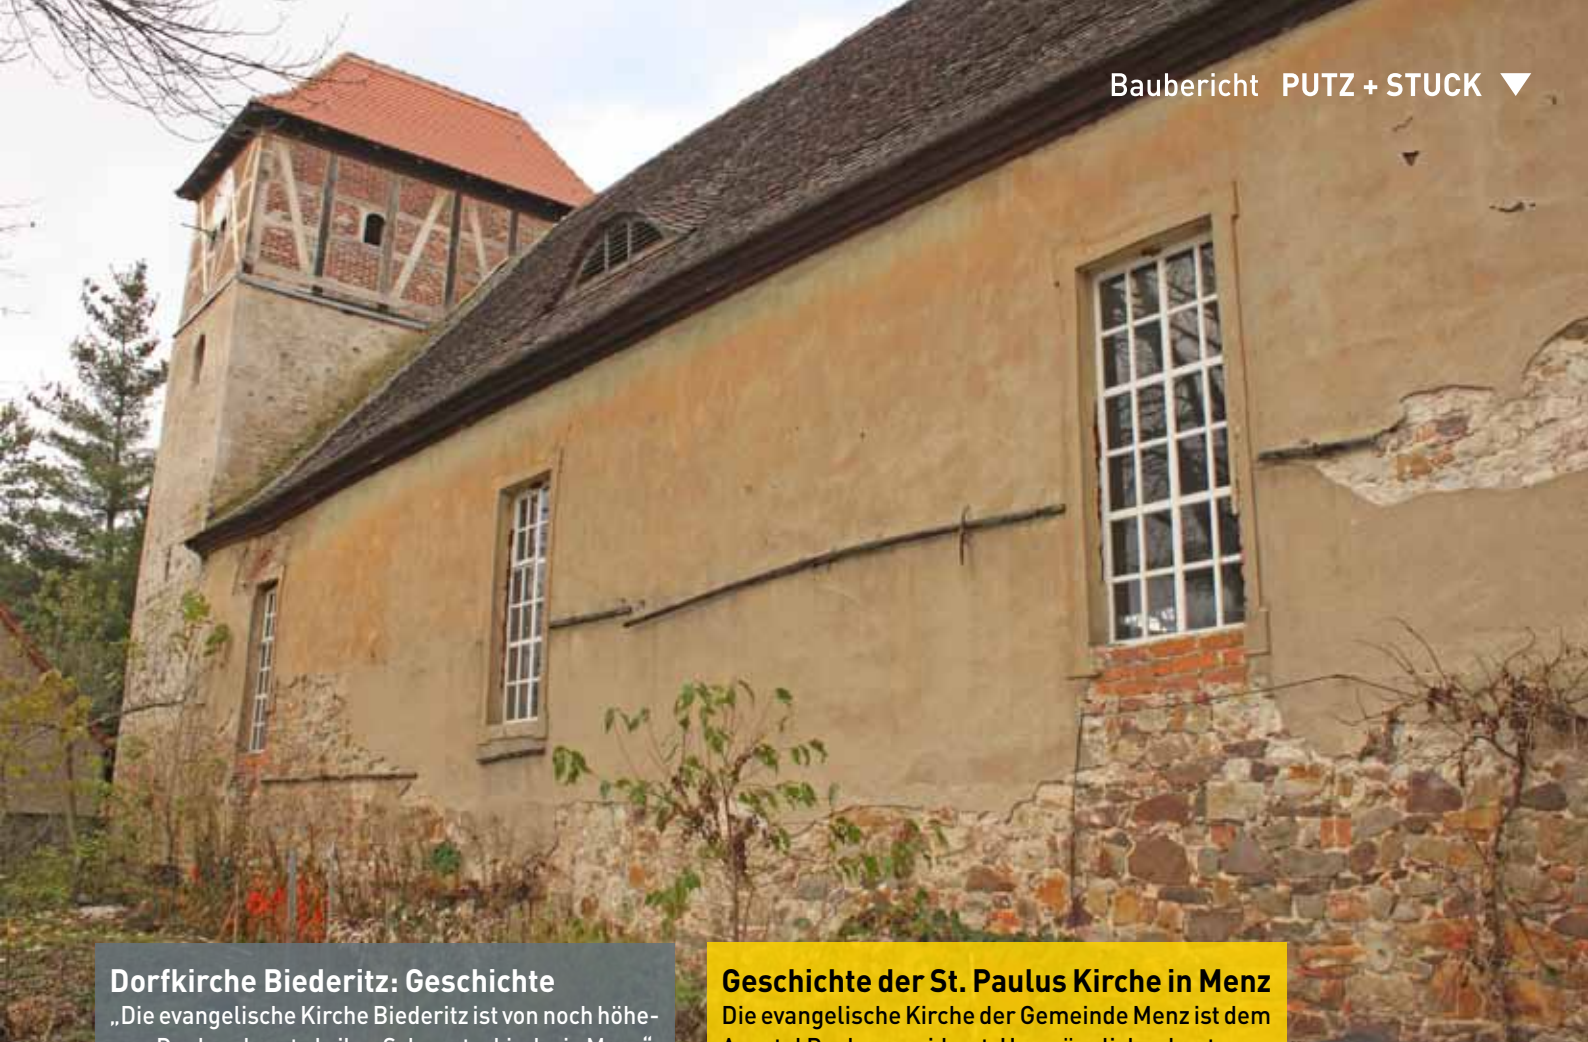
Kirche in Biederitz vor der Sanierung: der Putz an der Fassade ist abgeblättert  
Fotos: Matthias Jacob

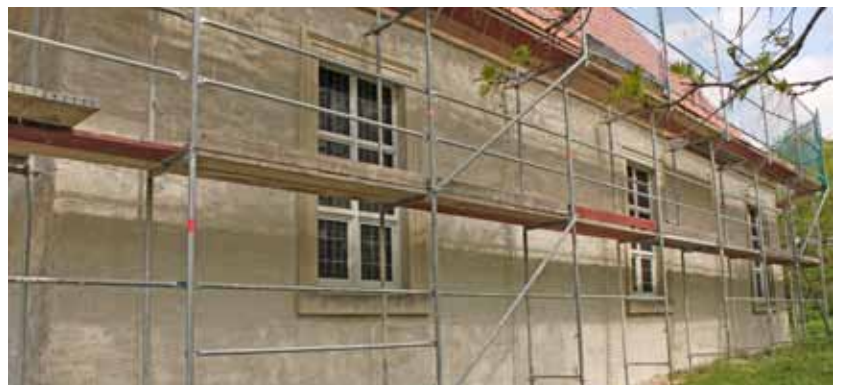
Die Fassade der Kirche in Biederitz mit neuem Putz
