→ PRESSEMITTEILUNG

Wenn im Gotteshaus der Putz bröckelt.

Ammerbuch/Balve, 22. Mai 2013. Romantisch auf einem Hügel im Wald nahe dem sauerländischen Balve liegt die historische Piuskapelle. Feuchtigkeit hatte die Bausubstanz über Jahrzehnte geschädigt und war vorgedrungen bis zur hölzernen Empore. Der Stuckateurbetrieb Jörg Roland sanierte das Kleinod 2012 ehrenamtlich. Das Sanierputzsystem MineralSanoPro bewahrt die Kapelle nun dauerhaft vor dem Verfall.

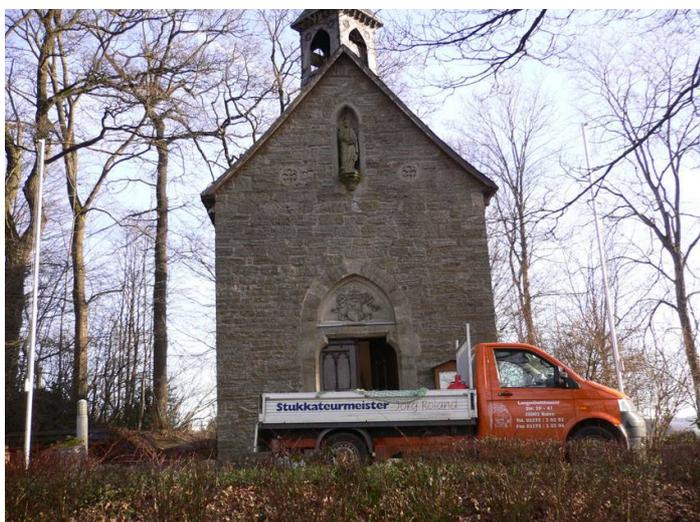
Bild 1. Der Bestand der romantisch gelegene Pius-Kapelle war durch Feuchtigkeit gefährdet.
Foto: Jörg Roland.

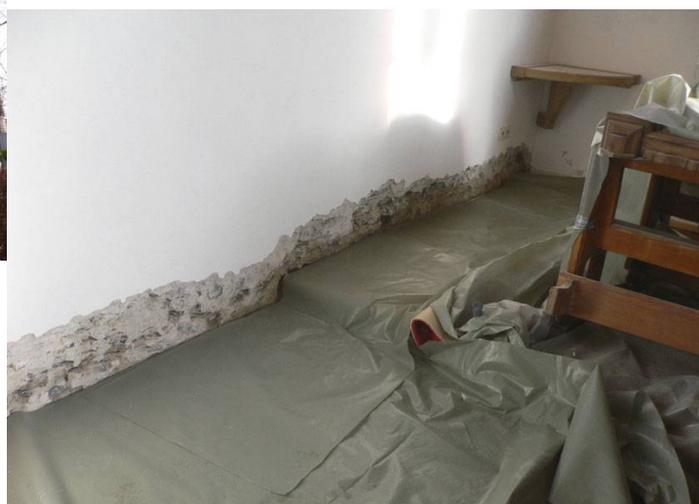
An den Innenwänden der Kapelle waren immer größere Ausblühungen und Farbabplatzungen sichtbar geworden, vor allem im Bereich der Kirchenbänke und hinauf bis zur Orgelempore. Die wertvolle Orgel zu schützen war denn auch einer der ausschlaggebenden Beweggründe für eine gründliche Sanierung der Kapelle. Der ausführende Stuckateurmeister Jörg Roland aus Balve-Garbeck berichtet: „Über viele Jahre gab es immer wieder Versuche, das feuchte Mauerwerk zu sanieren. Doch nach kurzer Zeit kam an den Wandflächen wieder Feuchtigkeit zum Vorschein. Da empfahl mir ein ehemaliger Mitarbeiter das Sanierputzsystem von epasit.“

Bild 2. Das im unteren Bereich freigelegte Mauerwerk.
Foto: Jörg Roland.

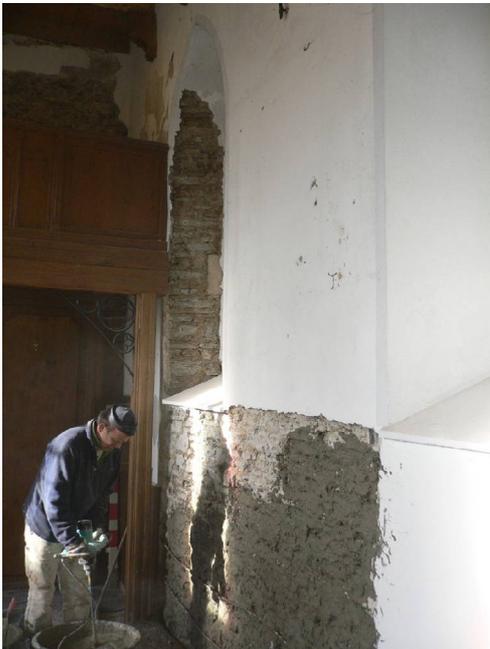
Bild 3 (links). Stuckateurmeister Roland beim Anmischen des Haftspritzbewurfs MineralSanoPro hb, der halbdeckend auf die Innenwände aufgebracht wird.
Foto: Jörg Roland.

Sorgfältig saniert wurden die Innenseiten der Außenwände vom Fußpunkt an aufwärts. Aufgrund der vorhandenen Salzkontamination war es wichtig, einen Putz mit besonders guter Salzverträglichkeit ins Spiel zu bringen. Im Mauerwerk vorhandene Feuchtigkeit wird dadurch nicht eingesperrt, sondern kann diffundieren. Zunächst wurde der vorhandene Putz restlos entfernt, lose Fugen ausgekratzt und trocken gereinigt. Im Anschluss kam der Haftspritzbewurf MineralSanoPro hb halbdeckend zum Einsatz. Verputzt wurde zwei Tage später mit dem dazugehörigen Sanierputz epasit MineralSanoPro Ipf-WTA. Ziel war es, die Putzfläche nicht glatt erscheinen zu lassen sondern unruhig wie das Mauerwerk.

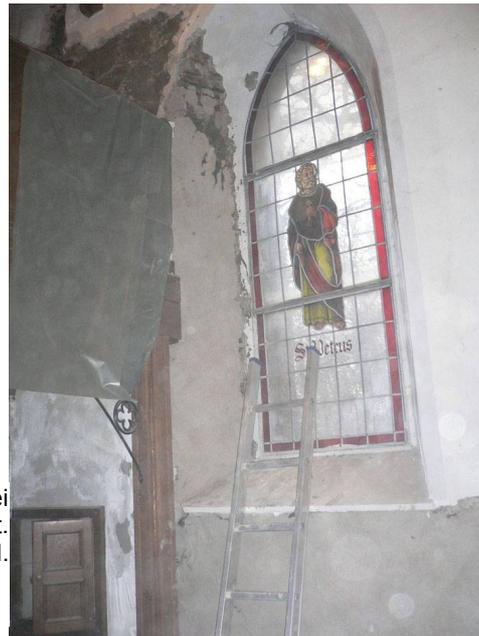
Bild 4 (rechts). Der Haftspritzbewurf nach zwei Tagen Standzeit.
Foto: Jörg Roland.

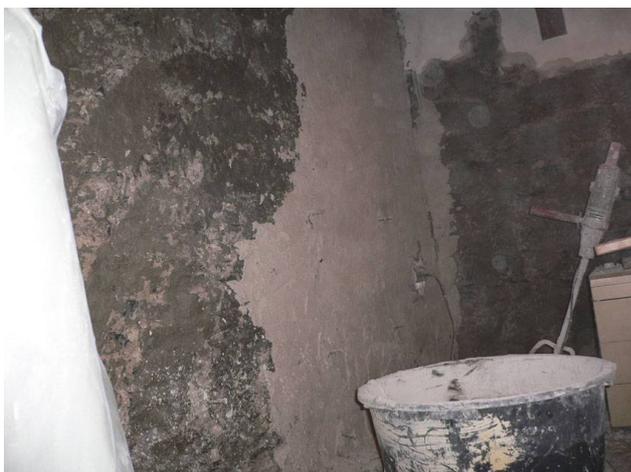
Bild 5. Verputzt wurde mit Sanierputz epasit MineralSanoPro lpf-WTA.
Foto: Jörg Roland.

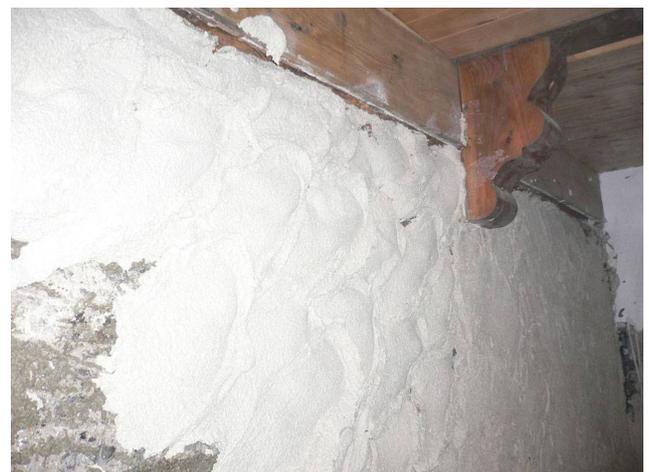
Bild 6. Ziel war es, die Putzfläche nicht glatt erscheinen zu lassen sondern unruhig wie das Mauerwerk.
Foto: Jörg Roland.
