Ludwigsburger Stadtkirche saniert mit *epasit*

Ammerbuch / Ludwigsburg, 09.01.2014. Die Ludwigsburger Stadtkirche wurde als einziges evangelisches Gotteshaus in Württemberg in barockem Baustil errichtet, die Grundsteinlegung erfolgte im Sommer 1718. Rund 300 Jahre später hatten Feuchtigkeit und Versalzung dem Bau schwer zugesetzt. 2013 wurde der Sockelbereich abgedichtet und mit dem WTA-zertifizierten Sanierputzsystem von *epasit* saniert.

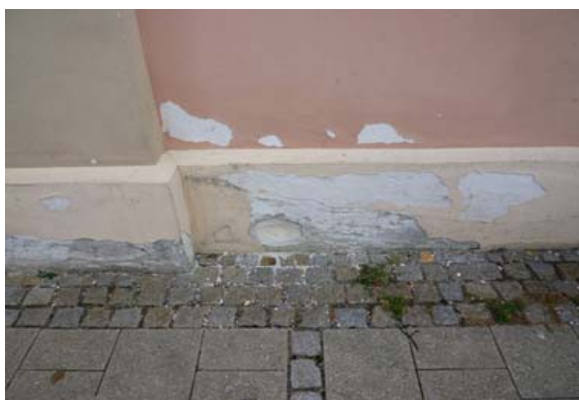
Bild 1: Der Sockel vor der Sanierung

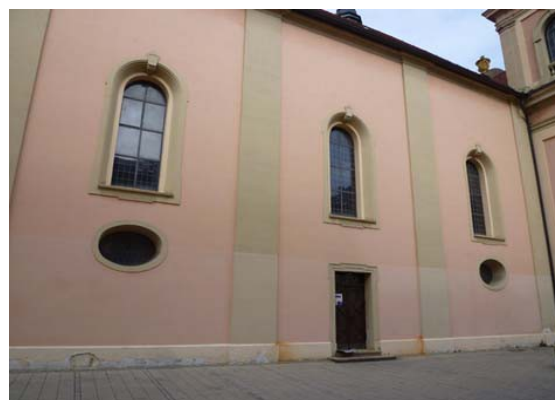
Bild 2: Aufgenommen im Herbst 2012

Betreut und technisch unterstützt wurde die Sanierung von Daniel Schlichenmaier und Jürgen Kurz, beide *epasit* Spezialbaustoffe GmbH. Im Herbst 2012 besichtigten sie die Baustelle gemeinsam mit dem zuständigen Architekten Helmut Wallmersperger von der MW Architekten GmbH, Ludwigsburg. Sie entnahmen Proben an den drei Seiten des Gebäudes, die Schädigungen aufwiesen. Diese Proben wurden bei *epasit* im Labor gemäß dem WTA-Merkblatt 2-9-04/D auf ihren Versalzungsgrad hin untersucht. Besonders an der Nordseite wies das Mauerwerk stark erhöhte Nitratwerte sowie relativ viel Chlorid und Sulfat auf.

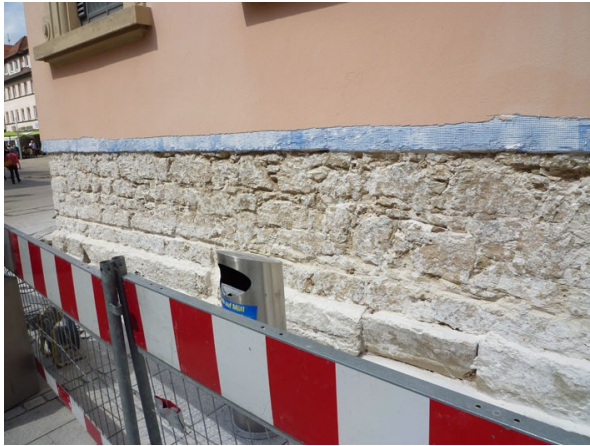
Bild 3: Das Mauerwerk ist freigelegt und gereinigt

Der alte Putz wurde bis auf eine Höhe von rund 180 cm komplett entfernt und die freigelegte Fläche danach trocken gereinigt. Zum Vorschein kam ein Bruchsteinmauerwerk aus Sandstein. Aufgrund des spannungsreichen Untergrundes und der zu erwartenden dicken Putzschicht befestigten die Verarbeiter Putzträger. Der Haftspritzbewurf *epasit* MineralSanoPro hb wurde mit einer „Putzhexe“ lediglich halb deckend aufgetragen, um im Mauerwerk vorhandene Salze und Feuchtigkeit nicht einzusperren.

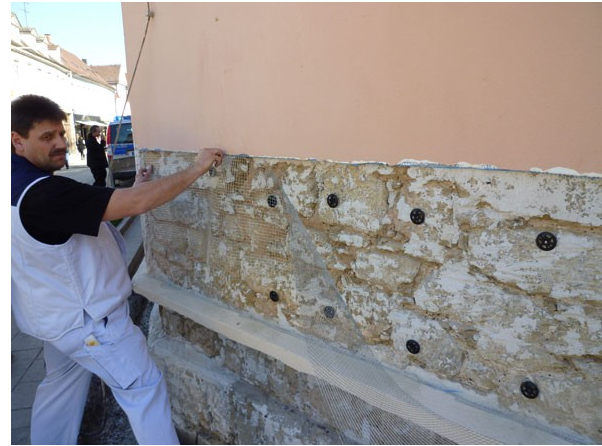
Bild 4: Der Putzträger wird angebracht

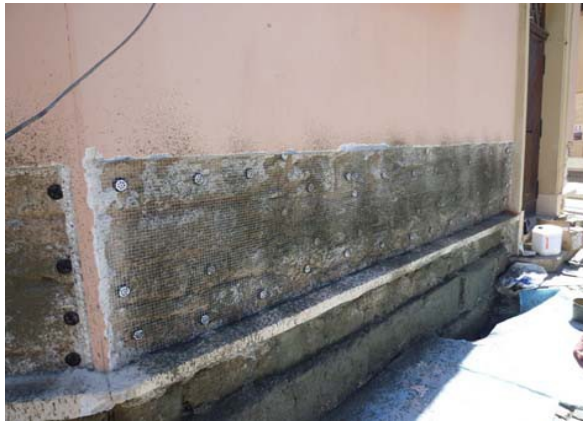
Bild 5: Der Haftspritzbewurf ist aufgebracht

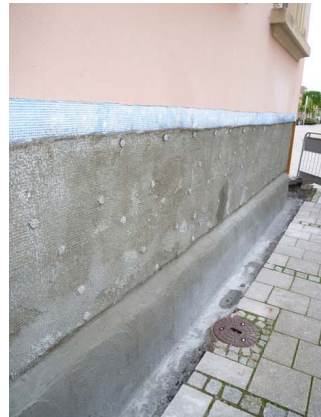
Bild 6: Dicht- und Sperrputz überzogen mit zwei Lagen der flexiblen Dichtschlämme epasit MineralDicht flex bis 15 cm über Gelände-Oberfläche

Das Mauerwerk wurde im erdberührenden Bereich rundum freigelegt. Nach der Reinigung war ein tragfähiger Untergrund vorhanden. Bis 15 cm oberhalb der Gelände-Oberfläche wurde der Haftspritzbewurf *epasit* MineralSanoPro hb volldeckend angeworfen. Nachdem die Haftbrücke ausgehärtet war, konnten die Verarbeiter die Fläche mit *epasit* MineralDicht sperr verputzen. Der Sperrputz wurde in einer Dicke von mindestens 15 mm aufgetragen und nach Verfestigung mit der flexiblen Dichtungsschlämme *epasit* MineralDicht flex zweilagig beschichtet, um das Kirchenfundament sicher vor Feuchte aus dem Erdreich zu schützen. Daniel Schlichenmaier, der die Baumaßnahmen für *epasit* betreute, freut sich über das gelungene Objekt: „Die Zusammenarbeit zwischen allen Beteiligten funktionierte wirklich gut, was sich letztendlich auch in der Qualität der Sanierung widerspiegelt“.

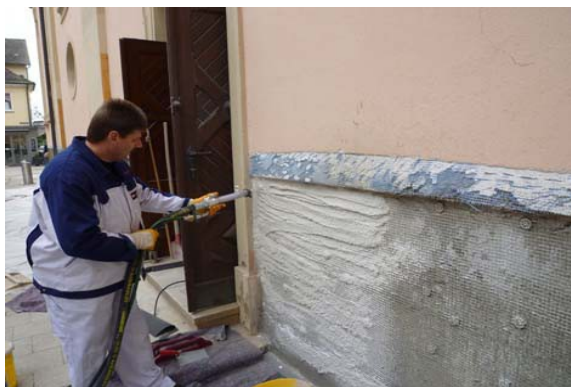
Bild 7: Sanierputzauftrag

Nachdem der Haftspritzbewurf ausreichend erhärtet war, kam der Sanierputz *epasit* MineralSanoPro lpf in einer Schichtdicke von mindestens 30 mm zum Einsatz. Vertiefungen, Unebenheiten sowie Fugen egalisierte man zuvor mit demselben Material. Aufgetragen wurde der Putz maschinell in mehreren Schichten, die nächste Schicht jeweils am folgenden Tag. Auf die oberste Putzlage trugen die Verarbeiter der Firma Krehl-Kalesse die

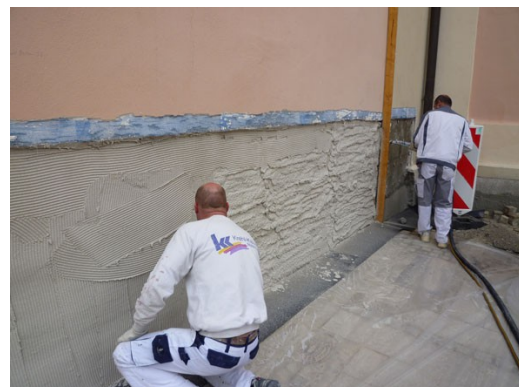
Bild 8: Der gesamte Sockelbereich wird mit Sanierputz überzogen

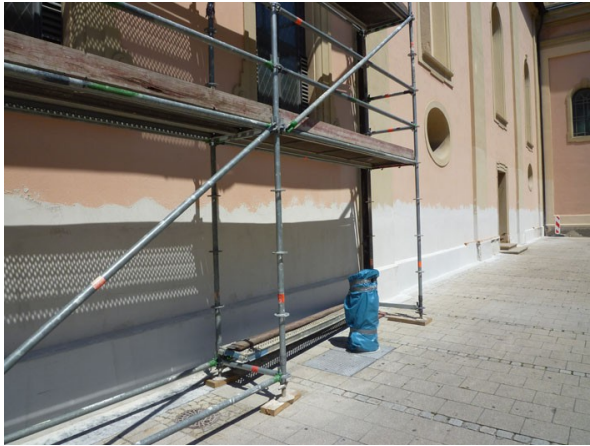
Bild 9: Der Sanierputz ist fertig aufgetragen

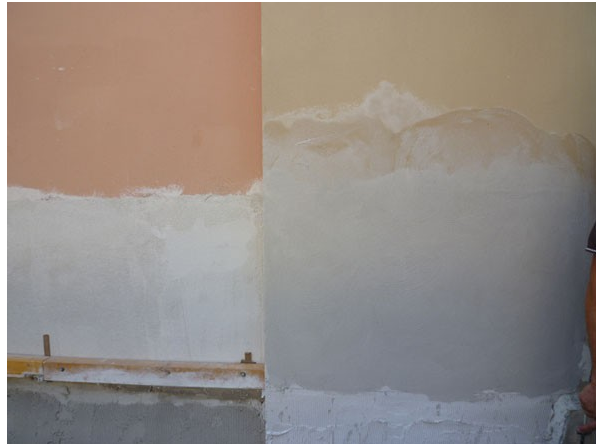
Bild 10: Die Oberfläche wird mit feiner Sanierschlämme überschlämmt, bevor der Anstrich erfolgt

Sanierschlämme grob *epasit* seg inklusive Armierungsgewebe auf, als eigentliches Oberflächenfinish kam die Sanierschlämme fein *epasit* sef zum Einsatz. Der Anstrich erfolgte mit Silikatfarbe. „Die Komponenten des eingesetzten Sanierputzsystems sind gut aufeinander abgestimmt und lassen sich geschmeidig verarbeiten“, berichtet Malermeister Ulrich Krehl-Kalesse aus Ludwigsburg.

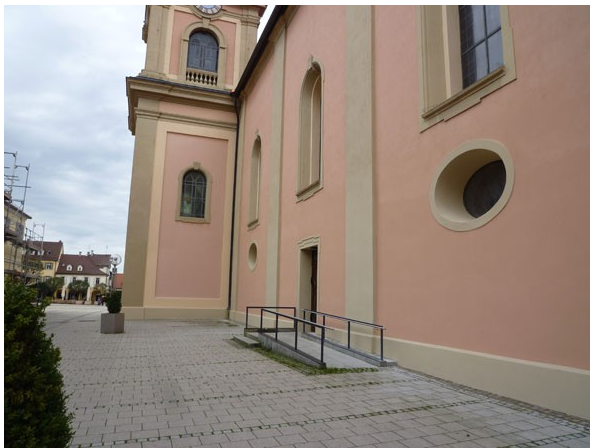
Bild 11: Die Sockelsanierung ist abgeschlossen
